ООО «РЕГИОН ЭНЕРГО»

ЖК «Маяк»

ПАСПОРТ КАБЕЛЬНОЙ ЛИНИИ

Диспетчерское наименование КЛ-10 кВ «ПС-671 с.4 яч.71 (ф.471 А) – РТП-65 с.2 яч.6»

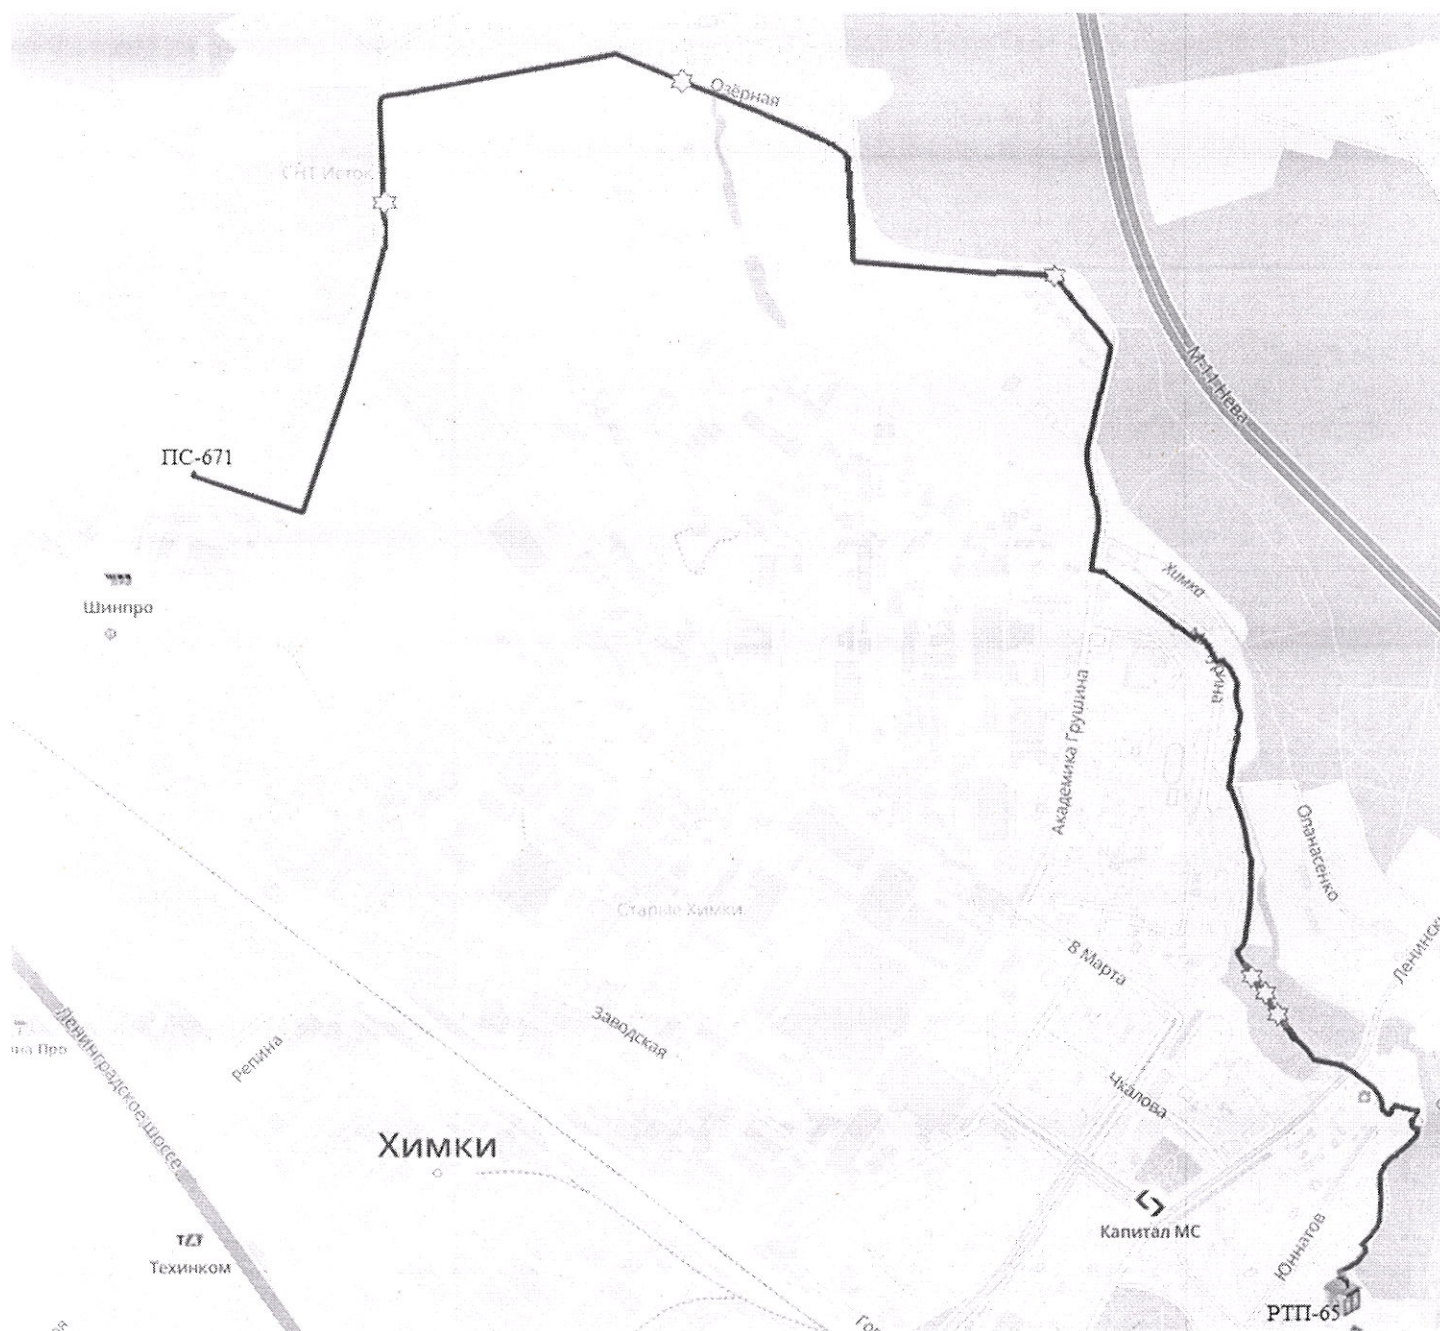
1. Схема трассы кабельной линии.

- 1) На основании акта расследования причин аварии № 17/01/2024 от 17.01.2024 г. было выявлено, что к технологическому нарушению привело неудовлетворительное техническое состояние изоляции КЛ-10 кВ, а именно коррозия наружных покровов КЛ, осушение фазной изоляции;

- 2) На основании акта расследования причин аварии № 13/03/2024 от 13.03.2024 г. было выявлено, что к технологическому нарушению привело неудовлетворительное техническое состояние изоляции КЛ-10 кВ, а именно коррозия наружных покровов КЛ, осушение фазной изоляции;

- 3) На основании акта расследования причин аварии № 21/06/2024 от 21.06.2024 г. было выявлено, что к технологическому нарушению привело неудовлетворительное техническое состояние изоляции КЛ-10 кВ, а именно коррозия наружных покровов КЛ, осушение фазной изоляции;

- 4) На основании акта расследования причин аварии № 29/08/2024 от 29.08.2024 г. было выявлено, что к технологическому нарушению привело неудовлетворительное техническое состояние изоляции КЛ-10 кВ, а именно коррозия наружных покровов КЛ, осушение фазной изоляции;

- 5) На основании акта расследования причин аварии № 21/11/2024 от 21.11.2024 г. было выявлено, что к технологическому нарушению привело неудовлетворительное техническое состояние изоляции КЛ-10 кВ, а именно коррозия наружных покровов КЛ, осушение фазной изоляции;

- 6) На основании акта расследования причин аварии № 17/01/2025 от 17.01.2025 г. было выявлено, что к технологическому нарушению привело неудовлетворительное техническое состояние изоляции КЛ-10 кВ, а именно коррозия наружных покровов КЛ, осушение фазной изоляции;

- 7) На основании акта обследования кабельных линий № 7-О от 04.03.2025 г. сделан вывод о том, что КЛ-10 кВ признана ограничено годной для последующей эксплуатации с условием планирования и проведения ее реконструкции с заменой участка кабельной линии. В случае не проведения реконструкции, дальнейшая эксплуатация данной КЛ-10 кВ может привести к новым технологическим нарушениям и, как следствие, полному или частичному ограничению режима потребления электрической энергии;

- 8) На основании акта технического освидетельствования № 21 от 11.03.2025 г. было принято решение о необходимости перекладки участка КЛ длиной 160 м по адресу: Московская обл., г. Химки, Ленинский пр-т, д.27А вследствие значительных дефектов.
