ЖК «Маяк»

ПАСПОРТ КАБЕЛЬНОЙ ЛИНИИ

Диспетчерское наименование КЛ-10 кВ «ПС-671 с.3 яч.55 (ф.355 А) – РТП-65 с.1 яч.5»

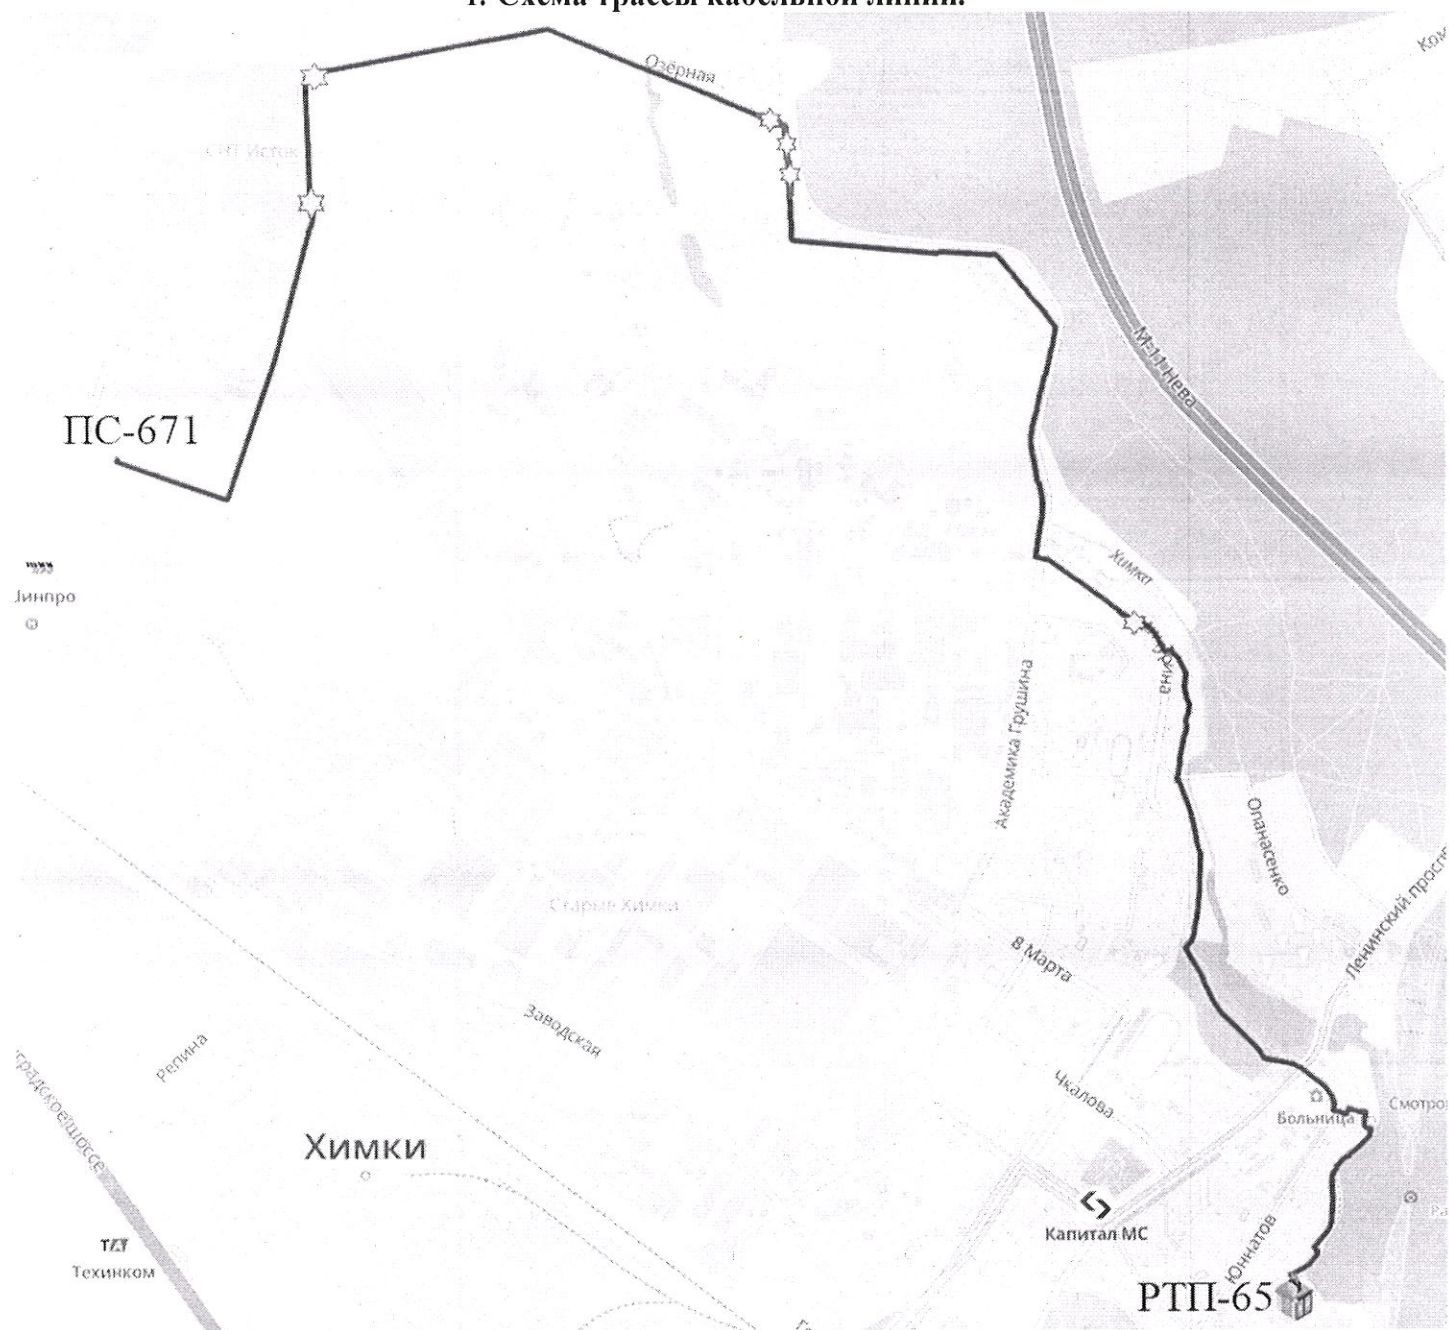
1. Схема трассы кабельной линии.

- 1) На основании акта расследования причин аварии № 28/01/2024 от 28.01.2024 г. было выявлено что к технологическому нарушению привело неудовлетворительное техническое состояние изоляции КЛ-10 кВ, а именно коррозия наружных покровов КЛ, осушение фазной изоляции;

- 2) На основании акта расследования причин аварии № 13/04/2024 от 13.04.2024 г. было выявлено что к технологическому нарушению привело неудовлетворительное техническое состояние изоляции КЛ-10 кВ, а именно коррозия наружных покровов КЛ, осушение фазной изоляции;

- 3) На основании акта расследования причин аварии № 21/08/2024 от 21.08.2024 г. было выявлено что к технологическому нарушению привело неудовлетворительное техническое состояние изоляции КЛ-10 кВ, а именно коррозия наружных покровов КЛ, осушение фазной изоляции;

- 4) На основании акта расследования причин аварии № 04/12/2024 от 04.12.2024 г. было выявлено что к технологическому нарушению привело неудовлетворительное техническое состояние изоляции КЛ-10 кВ, а именно коррозия наружных покровов КЛ, осушение фазной изоляции;

- 5) На основании акта расследования причин аварии № 12/02/2025 от 12.02.2025 г. было выявлено что к технологическому нарушению привело неудовлетворительное техническое состояние изоляции КЛ-10 кВ, а именно коррозия наружных покровов КЛ, осушение фазной изоляции;

- 6) На основании акта расследования причин аварии № 14/02/2025 от 14.02.2025 г. было выявлено что к технологическому нарушению привело неудовлетворительное техническое состояние изоляции КЛ-10 кВ, а именно коррозия наружных покровов КЛ, осушение фазной изоляции;

- 7) На основании акта обследования кабельных линий № 5-О от 03.03.2025 г. сделан вывод о том что КЛ-10 кВ признана ограничено годной для последующей эксплуатации с условием планирования и проведения ее реконструкции с заменой участка кабельной линии В случае не проведения реконструкции, дальнейшая эксплуатация данной КЛ-10 кВ может привести к новым технологическим нарушениям и, как следствие, полному или частичному ограничению режима потребления электрической энергии

- 8) На основании акта технического освидетельствования № 20 от 04.03.2025 г. было принято решение о необходимости перекладки участка КЛ длиной 190 м по адресу: Московская обл. г. Химки, ул. Озерная, вблизи д.1, вследствие значительных дефектов.
